Risques au paradis

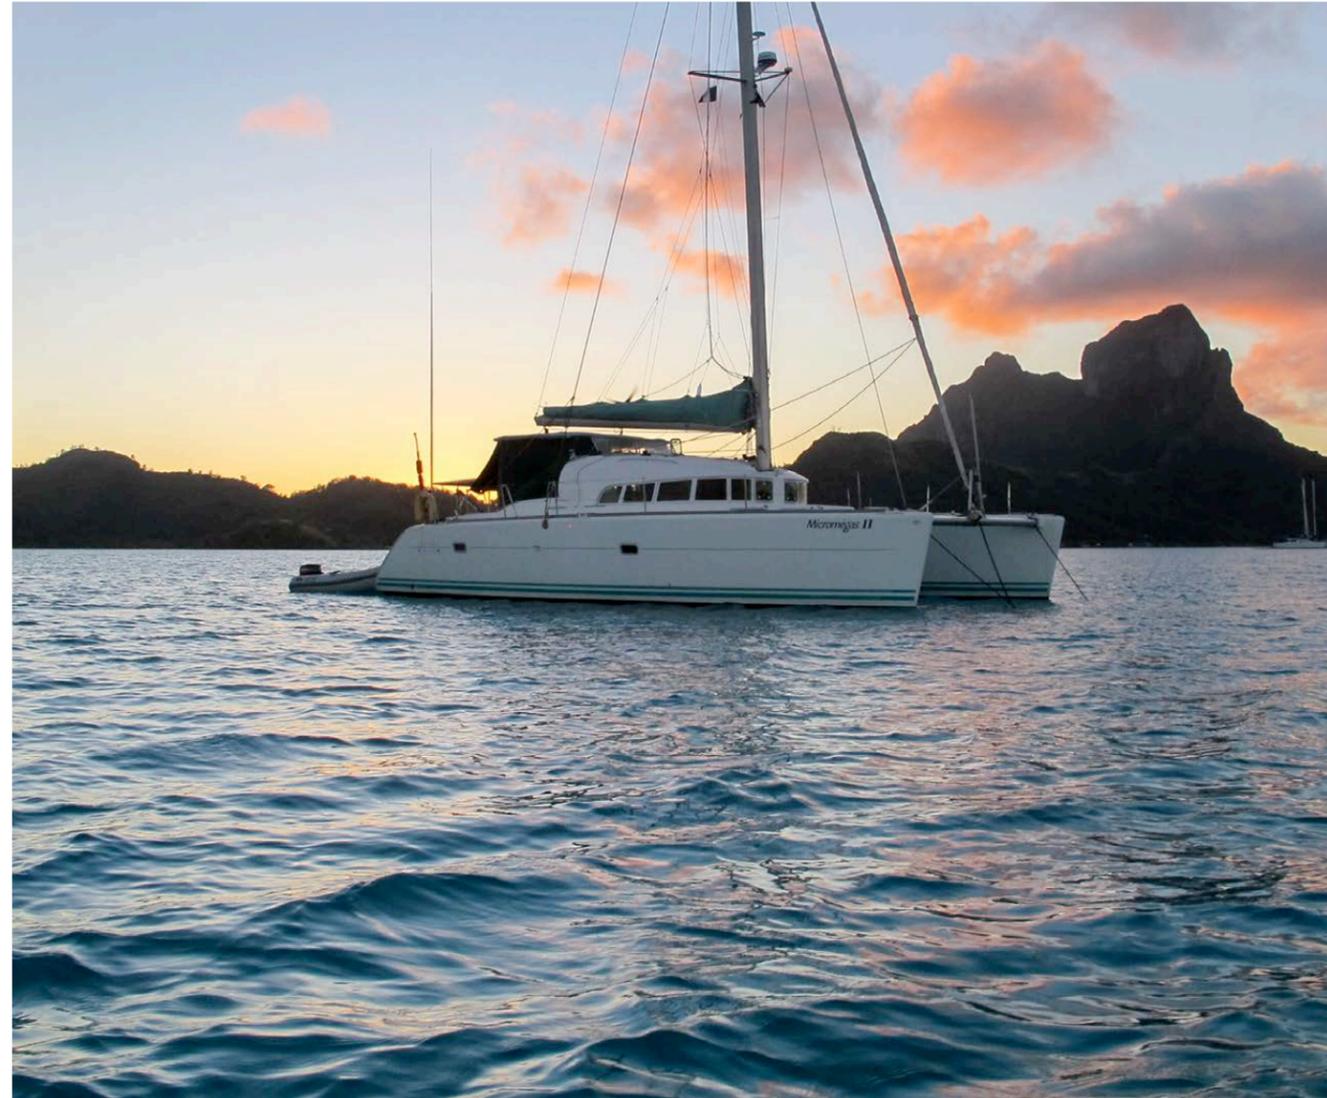
- Pas tiré assez fort sur le mouillage, n'hésitez pas à faire monter les tours du moteur à 2500 tr/min.

- L'ancre ne pouvait pas tenir, car il n'y avait que 30 centimètres de sable sur des roches plates.
- Lors de la baignade, personne n'est allé vérifier ce qui se trouvait dans l'environnement immédiat du bateau, corail, épaves et autres surprises.
- Lors de l'essai de votre guindeau, testez-le toujours avec une traction maximale car la poussière de charbon se met en suspension dans le moteur et lui enlève toute sa puissance. De plus, un test en le faisant tourner à vide ne sert à rien.
